NC 02/02 – ABNT NBR ISO IEC 17020:2012 – Item da norma: 7.3.1

Evidência da NC apontada pelo avaliador: **Durante a análise das fotografias foram verificadas as seguintes inconsistências:**

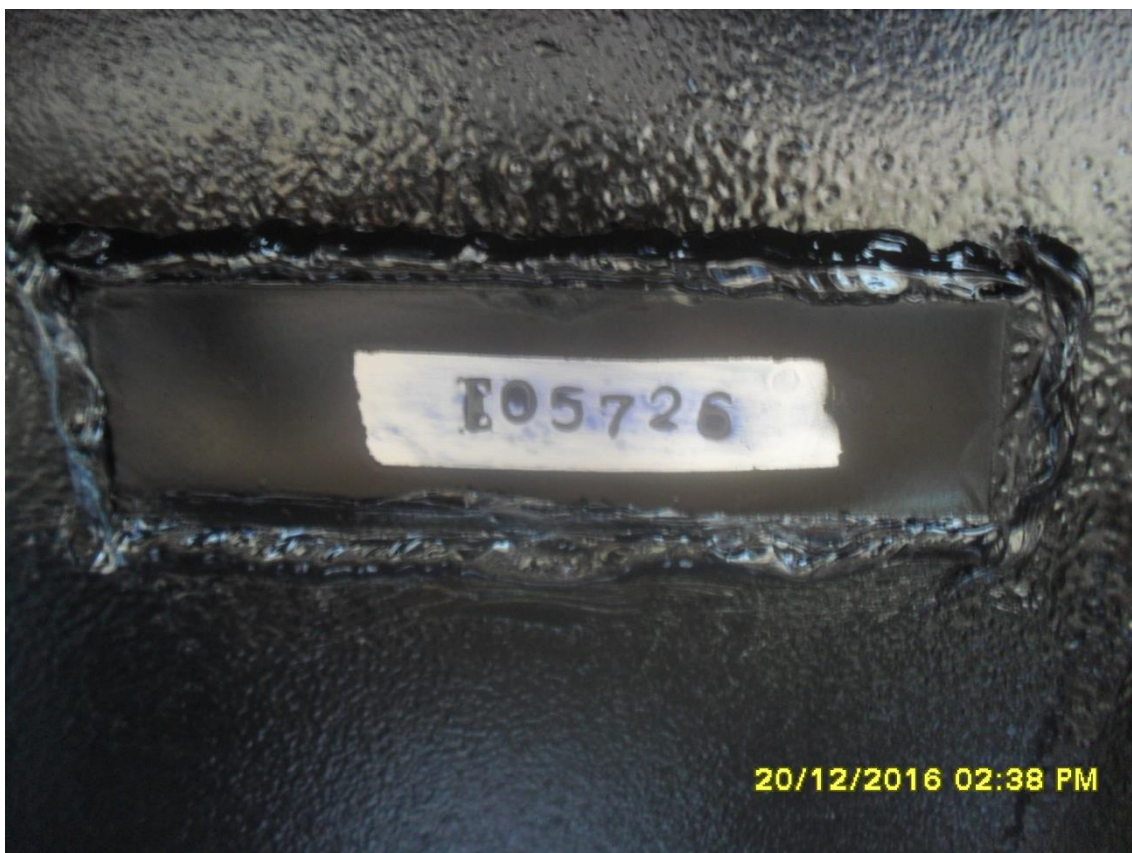
Fotografia 1 - Chapa de identificação do equipamento - CIPP nº 1314258

A - CIPP 1.314.458 = A chapa de identificação em aço inoxidável soldada ao tanque possui várias descontinuidades (falta de fusão, porosidades, deposição insuficiente, etc).

- Considerando que, a ocorrência da descontinuidade denominada “Falta de fusão” que foi identificada na redação da Não conformidade, é um defeito que ocorre na raiz da solda. A Raiz é uma região da união soldada que não está visível pelo lado da frente da solda no caso da solda de união de chapa sobreposta, como no caso da chapa de identificação soldada ao costado do equipamento;

- A Avaliação visual da referida solda deveria ser executada com o metal descoberto (Isento de pintura);

- Como identificado na fotografia-01, a chapa de identificação encontra-se completamente soldada ao equipamento, através de soldagem em todo seu perímetro, de forma que ambos formam um corpo único. Para que houvesse uma avaliação aprofundada da qualidade desta solda e identificação das falhas que foram apontadas como Não conformidades durante o processo de Auditoria, o OIA deveria solicitar ao proprietário do equipamento uma autorização para remoção da pintura externa de proteção da solda e parte do costado, o que não é previsto no RTQ. A presença de falhas superficiais e pontuais no cordão de solda não infere em comprometimento da segurança deste equipamento e de seu produto transportado.

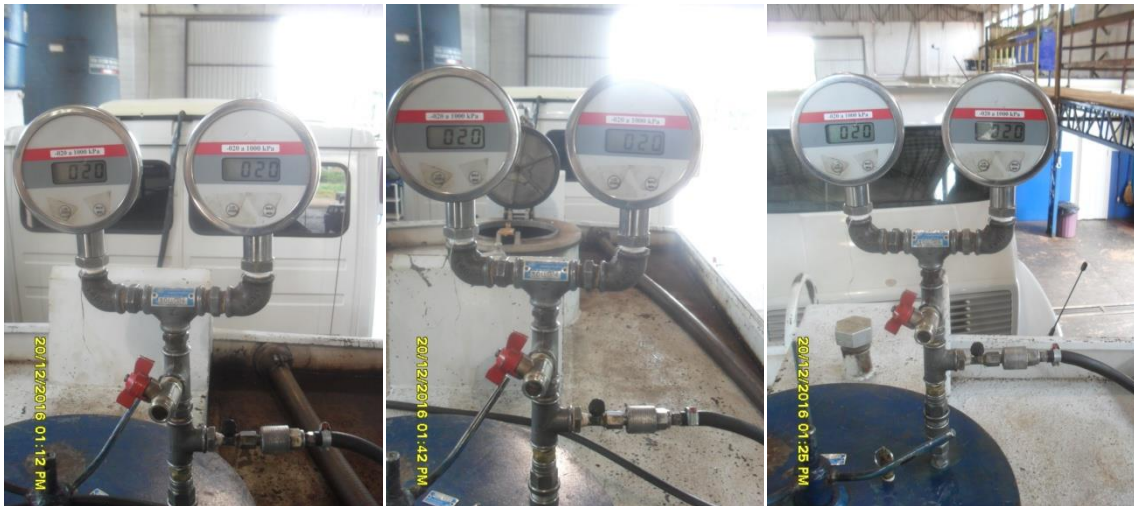
Abaixo, fotos declaradas como Não conformes durante o processo de Auditoria: (CIPP nº 1.314.258)

As fotografias dos ensaios de pressão (para verificação da resistência estrutural), não permitem visualizar todas as tampas cegas/boca de visita (falta enquadramento).

B - CIPP's 1.314.261 – 1.355.922 – 1.355.994 – 1.355.993 – 1.355.924 = As fotografias dos ensaios de pressão (para verificação da resistência estrutural), não permitem visualizar todas as tampas cegas/bocas de visita (falta enquadramento).

O OIA Entende que não é possível evidenciar em um único registro fotográfico, toda a dimensão de um compartimento e o manômetro constando a pressão máxima do ensaio de pressão e de resistência estrutural. Desta forma, o OIA executa o registro fotográfico do manômetro, devidamente instalado na tampa cega, identificando a pressão máxima de ensaio. A tampa cega por sua vez é montada na boca de visita para que seja realizado o ensaio de pressão e resistência estrutural, e assim o registro fotográfico permite identificar os manômetros montados na tampa cega, identificando a pressão máxima de ensaio. Permite também identificar a tampa cega de forma parcial e sua montagem em relação ao restante do equipamento, o que caracteriza seu posicionamento no compartimento do equipamento, atendendo desta forma o item 7.3.1d do Anexo D da Norma NIT-DIOI-019, revisão 09 em sua totalidade.
